# 令和6年能登半島地震による民家被害状況の調査研究

－『民家は生きてきた』再見を通して、その2－

【要旨】1963年に出版された伊藤ていじ著『民家は生きてきた』（美術出版社）の民家目録に掲載された石川県能登地方の民家19か所について、この著書が出版されて60年以上を経た現在、これら民家は現存しているのか、また現存している場合、令和6年能登半島地震の被害状況は如何なるものだったのかを現地調査を通して明らかにする。

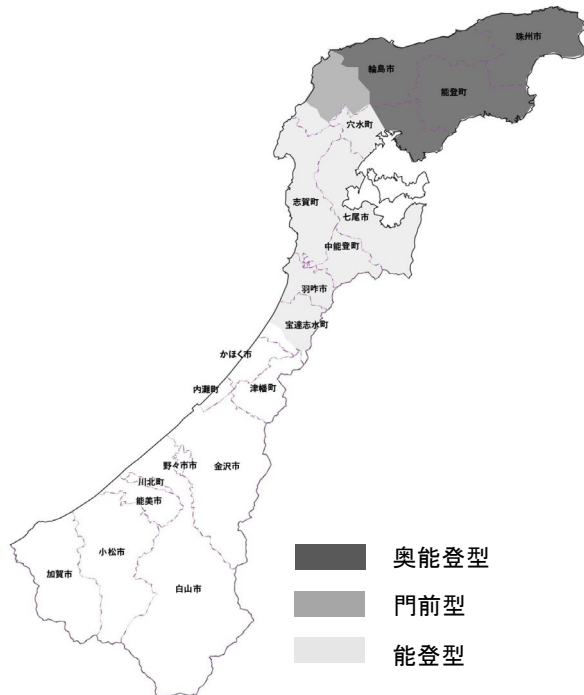
fig. 2 能登地方における民家の型別分布

玉置仲悟著『北陸地方における農家住宅の変容過程に関する研究(その3)』には「石川県における農家住宅の型別」が示されており、そのうち能登地方の分類を抽出したものが fig. 2 であるが、黒島町は門前型に大別されている。輪島市海士町と黒島町は甚大な被害で、輪島市天領黒島地区重要伝統的建造物群保存

2つの時国家住宅は、fig. 2 では「奥能登型」の地域に属しているが、『民家は生きてきた』の記載にもあるように住宅形式としては大きく異なっていることが分かる。上時国家については「上時国というのは、…(中略) …京間畳に合せたり、内法高が6. 15尺もあつたり、折上格天井であり、玄関に組物がとりつけてあつたり、なるほど豪華ではあるが、この地方の民家の代表というよりは、時国家伝承の近世的象徴ともいふべきものである。…(中略) …当時のお手本はお寺や神社だったのが、いかにも近世らしい」(伊藤, 1963, pp. 100~110)という解説がなされ、地域特有というよりは、文化の中心であった京都や社寺建築を取り入れた形式だったことが分かる(photo. 3)。これに対して下時国家に対しては「13間×8間の規模をもち、加賀藩の山廻代官、塩相見役、塩取立吟味人をつとめた家で、上時国家同様に家格も高い。ただ前者より民家構造そのものからいえば社寺建築の要素が入っていないだけに、この家はこの地方の技術を多分に包含している。…(中略) …側柱その他の柱が一間ごとに入っていて、一見古風にみえるが、能登大工は今で

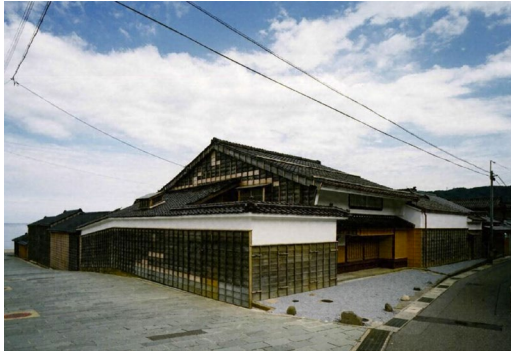
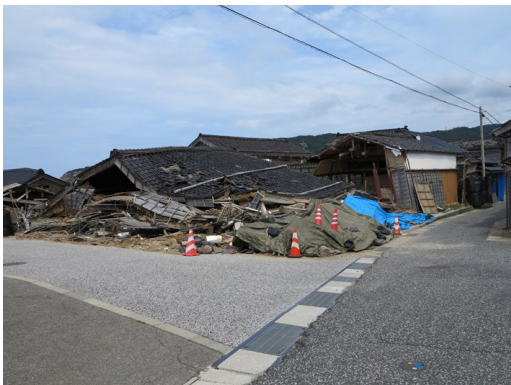
photo. 1 震災被害前の旧角海住宅全景

photo. 2 震災後、一部を残し倒壊した旧角海住宅

地区は、全壊、半壊が多数で、深刻な被害があったことを確認した。特に国指定重要文化財の旧角海家住宅は、一部を残して倒壊した(photo. 1 及び 2)。文化庁文化遺産オンラインでは「旧角海家住宅は、北前船の船主や船員の集落として栄えた輪島市黒島地区伝統的建造物群保存地区の北寄りに所在し、角海家は近世末期から北前船主として隆盛し明治後期からは漁業、金融業などを生業とした。主屋は明治前期の建築と考えられ、中庭を囲むように居室を配置するミツボガコイと呼ばれる平面形式などに当地区の船主住宅の典型を良く示しており、また当地区最古級の遺構でもある」※3としており、旧角海家住宅が船主住宅の典型であるとしている。

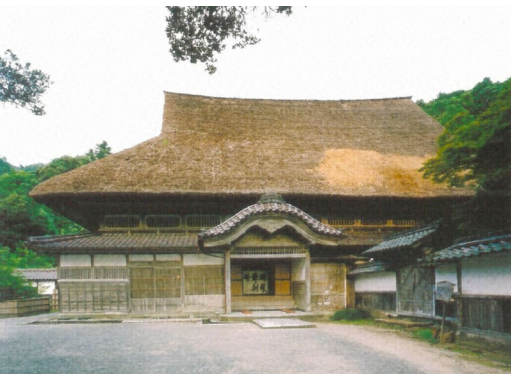
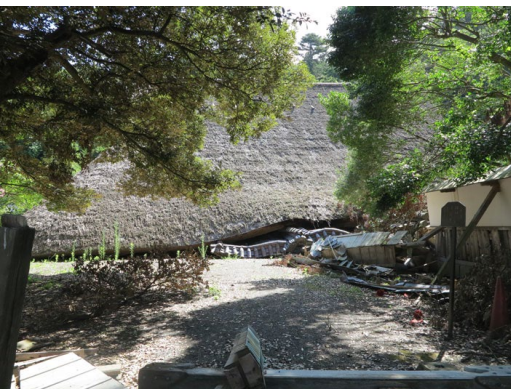
photo. 3 災被害前の上時国家住宅全景

photo. 4 震災後、主屋が倒壊した上時国家住宅

今回の震災では、上時国家住宅が主屋の主要構造部が押し潰れて屋根が接地するところまでの倒壊となった(photo. 4)。これとは対照的に下時国家住宅は、見る限りでは一部傾きはあるものの比較的持ち堪えたという印象であった(photo. 5及び6)。

調査対象の上時国家住宅は主屋の主要構造部が押し潰れて屋根が接地するところまでの倒壊となったが、それ以外の民家は、歪むことはあっても倒壊までには至っていないことが分かった。強固に組まれた民家の主要構造部は、それらと合わせて壁の貫が耐震性を発揮すると言われていたが、これらがある程度柔軟に動いて地震力を吸収している可能性がある。よって歪みはするが倒壊までには至らなかった可能性がある。

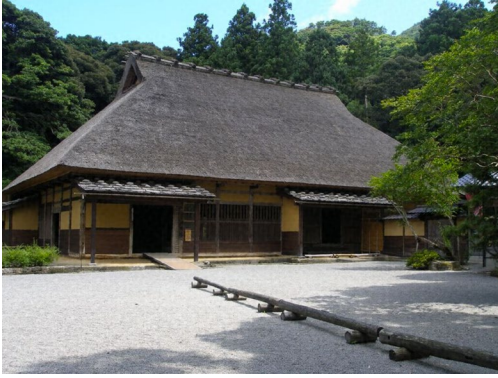
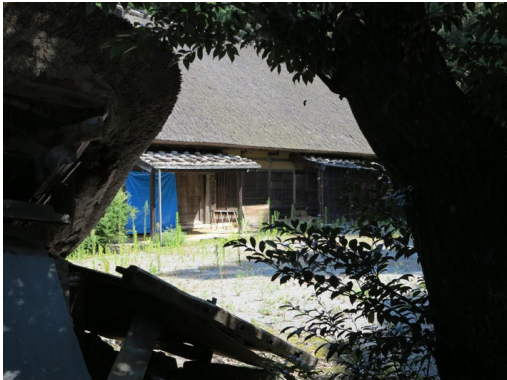
photo. 5 震災被害前の下時国家住宅全景

photo. 6 震災後の下時国家住宅全景

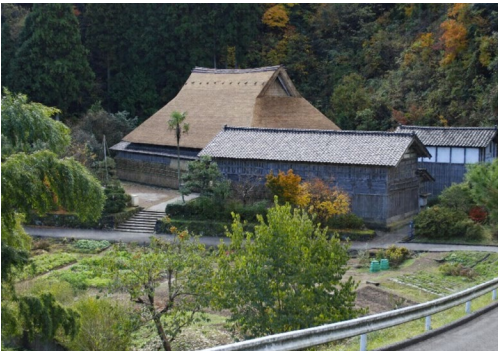
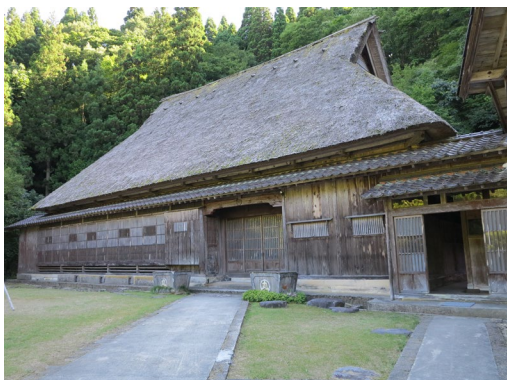
photo. 7 震災前の黒丸家住宅遠景

photo. 8 震災後の黒丸家住宅全景

石川県珠洲市若山町上黒丸に存する黒丸家住宅は、現在も居住を続けている民家であり、歪みは認められるものの全体的には損傷の少ない様子であった(photo. 7)。震災直後の台風等で裏山の土砂崩れ等による被害も重なり、細部では様々な建物被害の痕が見受けられるものの、蔵も含めて美しい景観を創出している(photo. 8)。

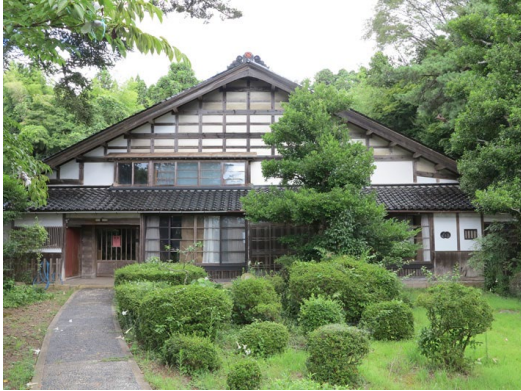
石川県鳳珠郡穴水町曾福の坂本邸は1983年から84年にかけて労働大臣、1990年から91年にかけて内閣官房長官を務めた坂本三十次の自宅である。外観は、切妻の大きな屋根を妻面にして、漆喰壁と束、貫が格子状に美しく配置されている富山県の砺波平野によくみられるアズマダチの様式である。ワクノウチによる架構構造だと推測される。

photo. 9 震災後の坂本三十次邸全景

僅かに歪んだ印象はあるが、大きな損傷は認められない(photo. 9)。しかし、応急危険度判定では「危険」判定となっており、行政にヒアリングしたところ解体予定ということだった。

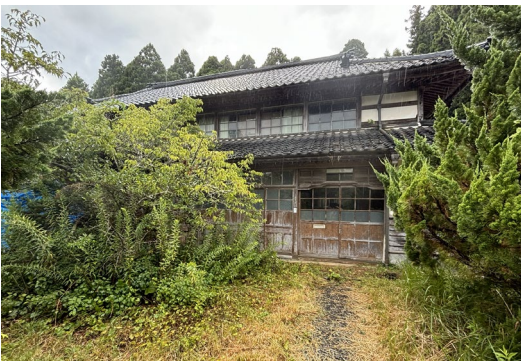
photo. 10 震災後の泊家住宅全景

泊家住宅については、行政へのヒアリングでも詳細が分からない状況であった。現況を確認すると、近年は空き家の状態が続いていた様子で、震災後の応急危険度判定では「危険」判定となっており、「建物・門・塀・蔵の崩壊、著しい腐食」となっていたが、門塀、蔵の著しい損傷は認められたが、住宅部分については、外観からは持ち堪えて印象であった(photo. 10)。

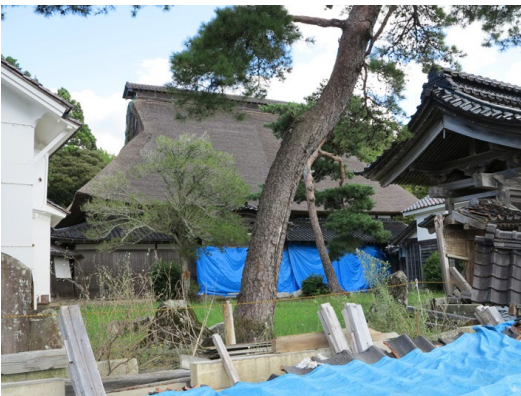
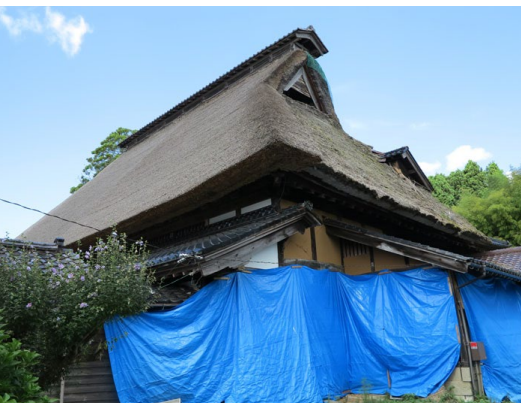
photo. 11 震災後の室木家住宅全景

photo. 12 震災後の室木家住宅主屋外壁廻り

現在は七尾市指定有形文化財で「明治の館」という名称で公開されていたが、震災により表門はかろうじて残ったものの、塀は倒壊、母屋、蔵等も倒壊は免れたが全体的に歪み、下屋と壁の一部が崩落した(photo. 11 及び 12)。

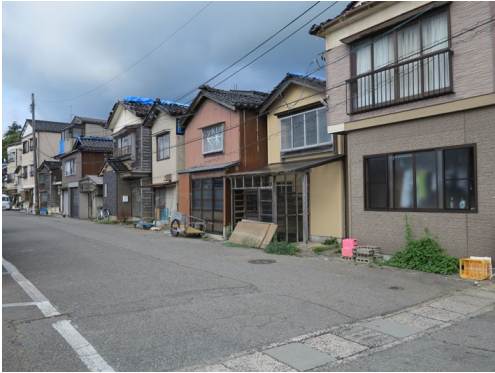
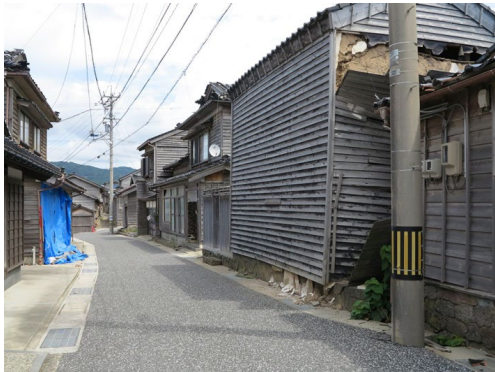
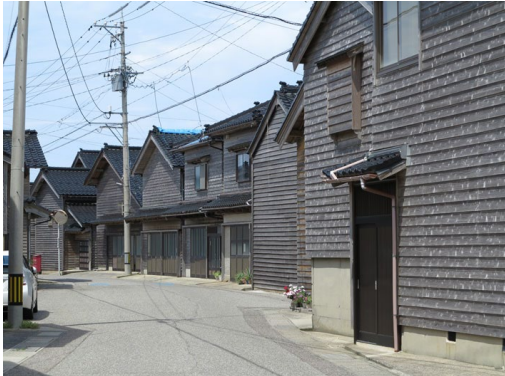
photo. 13 震災後の輪島市「海士町の集落」

photo. 14 震災後の輪島市門前町「黒島の集落」

photo. 15 震災後の羽咋郡志賀町「赤島の集落」

本研究では、伊藤(1963)の民家目録にある能登地方の民家を再見し『民家は生きてきた』が書かれた後の約65年の間、未だに民家は生き続けているのか、集落は残っているのか、また令和6年能登半島地震におけるそれら民家への影響はどのようなであったかを目視確認することを目的としたが、19ヶ所のうち7ヶ所はその存在を確認することができなかった。また、輪島市海士町(photo. 13)のように徐々に市街化が進み、以前の風情を残しつつも新しい家屋に姿を変えつつあるところがある一方で、石川県輪島市門前町「黒島の集落」(photo. 14)や羽咋郡志賀町の「赤島の集落」(photo. 15)のように嘗てと変わらない景観を残している集落も確認することができた。

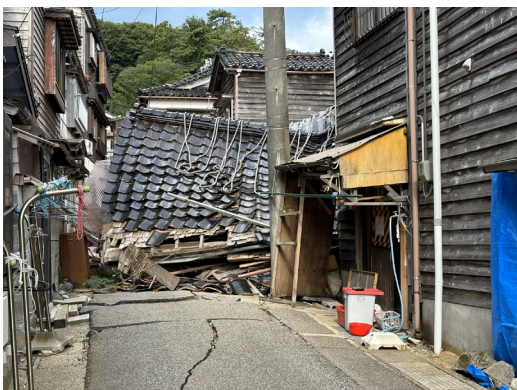
photo. 16 震災後の輪島市内の倒壊した住宅

富山県から石川県能登地方に移動するに従って黒瓦の景観が目立つようになり、建物倒壊があった現場を見る度に、黒瓦の重量が建物を押し潰している印象を受けた。先に挙げたようにこの度の地震は、特に木造家屋が共振しやすい周期、いわゆるキラールパルスであったことが明らかになってきているが、倒壊現場を見ると屋根下地に黒瓦が固定された状態で潰れていることから(photo. 16)、近年、瓦屋根を下地に固定していたことも要因のひとつではないかと思わせる(伝統的な工法では、棧もしくは土を下地に葺くのが一般的であったが、近年では銅線で緊結したり釘で止め付けるようになってきている)。
