応急仮設住宅における付加的要素の類型に関する研究

会津大学短期大学部

柴崎 恭秀

【要旨】 本研究では、応急仮設住宅の、被災者が自ら取り付けた付加的要素を調査し、分析する。東日本大震災後に建設された応急仮設住宅には、被災者が自ら施工した付加的要素が数多くあることが事例調査で明らかとなった。それらは本来、応急仮設住宅に必要であったものであると推測される。これら进行分析し類型化することで、応急仮設住宅に本来必要であったと考えられるスペースや要素を把握し、今後の応急仮設住宅の在り方を示すことを研究の目的とする。

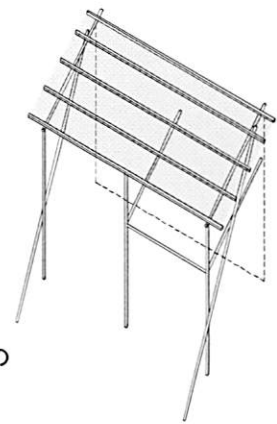
fig. 17 雨・遮光のための付加的要素

二つの事例は、竹や単管パイプを使って三角形のトラスを形づくった、原始的で単純なつくり方であるが、手に入りやすい材料で幅や奥行が確保できる工法としては有効なものと言えるだろう。このような庇のつくり方は仮設住宅団地の各所で見ることができた (fig. 17)。

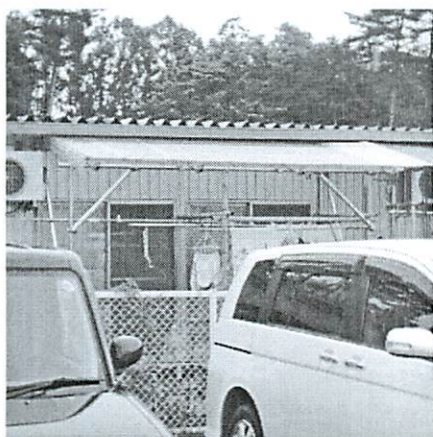
pic. 22 窓先に庇+袖壁を付加した事例

この二つの事例はほとんど同じに見えるが、ひとつは前面の両脇支柱が省略されている。袖壁は戸境壁としての役割を果たしており、両脇の支柱の有無によって領域を示す度合いが異っている点に注目したい(pic. 22)。

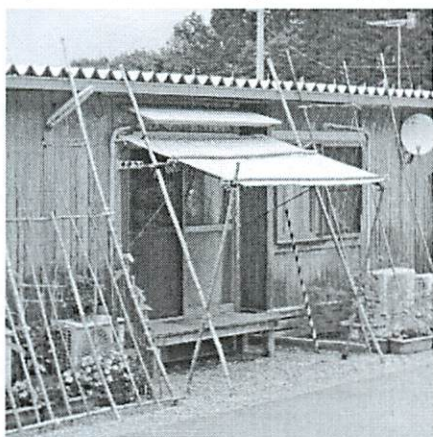
pic. 23 雨のための庇を付加した事例 1

pic. 23 の庇の設置事例では、単管パイプを構造材にして幅 4m、奥行 2m 程度の広く深い庇をつくり、その下に竹を補助材にしてスペースの広い物干し場をつくっている。

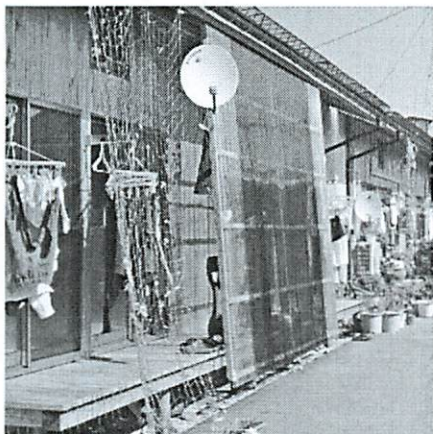
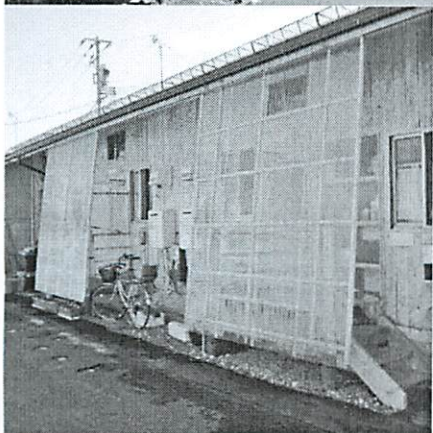
pic. 24 遮光のための庇を付加した事例 2

また、pic. 24 の事例では竹を組み合わせて庇をつくっているが、屋根に簾を用いている点で遮光・日除けとして設置していることが分かる。

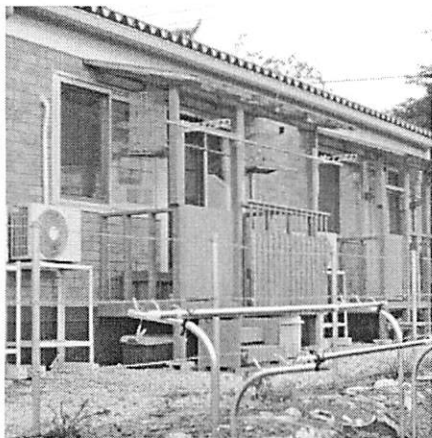
pic. 28 段差を解消するベランダの設置事例

また、fig. 20 下図の事例では、住戸床と敷地に高低差があり、人との距離や視線はその高低差である程度緩和できているのに対して、その高低差を解消するための階段が設置されている点に特徴がある。また、ベランダから階段に降りる部分には扉を設けて区画を図っている(pic. 28)。住戸と窓先空間を積極的につなげながらも、扉によって領域を規定しようとする意識のあらわれである。

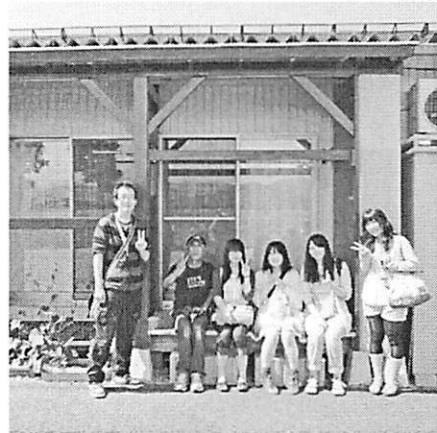
pic. 29 コミュニティ形成を目的としたベランダの設置事例

pic. 29 のベランダは、コミュニティ形成を目的として研究の一環で実際の仮設住宅に設置した事例である。設置後

は実際に縁側のような空間となって、住人どうしの交流の場となっていた。

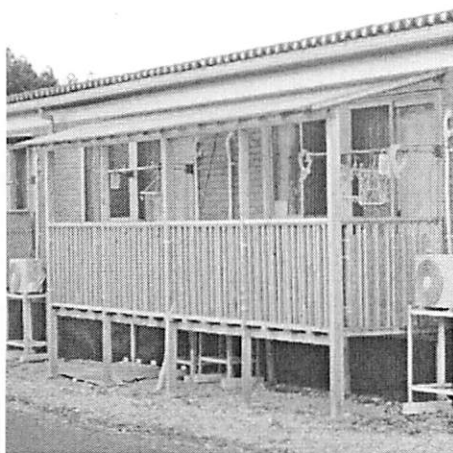
pic. 30 閉鎖性の高いベランダの設置事例 1

同じ仮設住宅団地のなかには、構造、規模等がほぼ等しいベランダで、手すりを高くして、さらに手すり子の密度を高めて閉鎖性を高めたベランダもあった(pic. 30)。

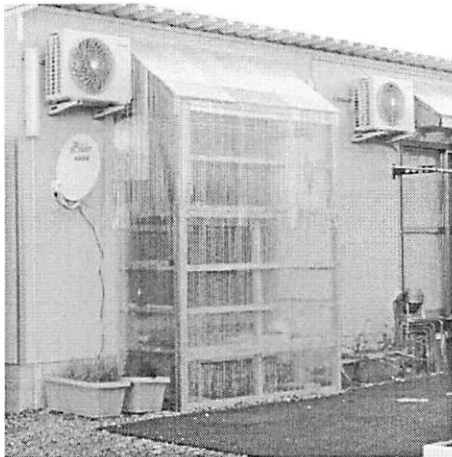
pic. 32 窓先・ベランダを塩ビ波板で覆った住戸

前述のベランダが半室内化していったのに対して、fig. 23 は、ベランダを室内化する目的で木軸を組み、透明塩ビ波板で覆っている事例である。この応急仮設住宅は、プレハブ建築協会・住宅部会が建設した室縦列型(うなぎ床プラン)タイプのもので住戸幅が3.6mと狭く、窓は掃き出しサッシ一連のみの住戸である。よってこの事例では付加的要素で住戸の開口部全てを覆ってしまっていることになる。よく見ると波板でできた上部に開く開き窓が付いており、これで換気を行っていることが分かる(pic. 32)。

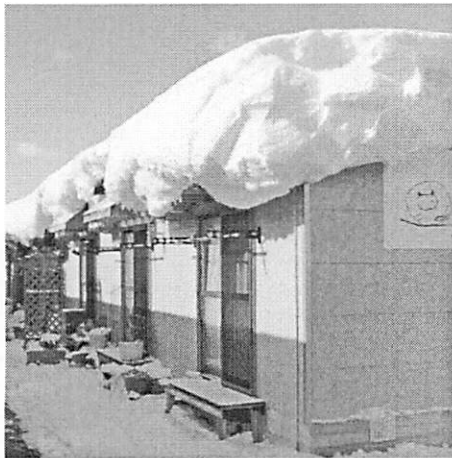
pic. 33 雪氷が屋根水上まで登って窓に下がった様子

この仮設住宅団地は棟間隔が狭く、窓外の近い位置を人が通る構造になっている。これが窓を囲ったひとつの要因と考えられる。また、これが建設された場所は積雪地の高台で、季節風が吹き上げる位置につくられている。冬季には屋根に積もった雪が季節風により勾配を上がって雪氷をつくり、窓面に下がってくることも窓を囲った要因と考えられる(pic. 33)。

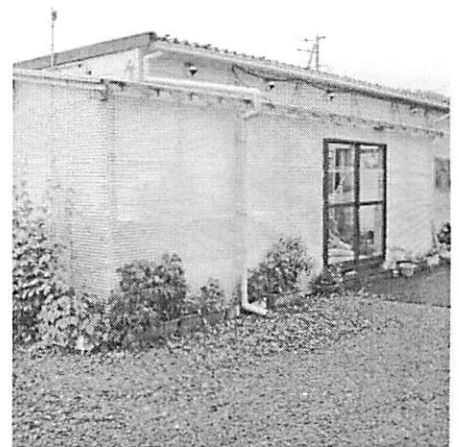
pic. 40 腰窓の先にスペースを増築した事例

fig. 25 の事例は、角に位置する住戸の前面 5.4m 全体と住棟脇にL字型に増築したケースで、奥行が 2.0m 程度と深く、L字型の部分は通路空間としてスロープを設けている。内部はインナーガーデンといったところで、収納や物干し場としながらも植物が飾られていて、仮設住宅とは思えない空間となっている (pic. 39. 40)。
