若松城下における土蔵の意匠に関する研究

インテリア 柴崎ゼミ

A2201026 本間 茉友里

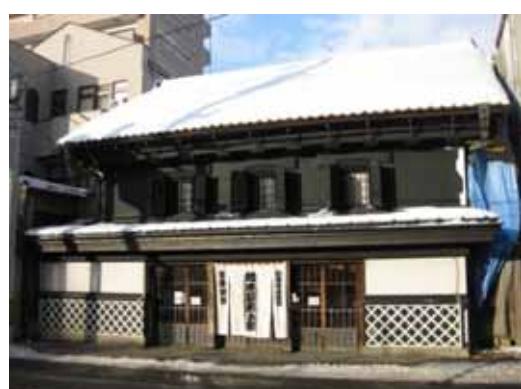
外壁を土壁として漆喰などで仕上げられるもの。煉瓦やモルタルで造られたものもある。倉庫・保管庫、座敷蔵（住居）、店蔵（店舗兼住居）、店舗兼保管庫、酒蔵など用途は多彩である。

壁厚は30cm以上あることが多く、開口部の外戸なども土戸とすることがある。そのため、耐火性・断熱性に優れているが、完成までに何年もかかる・地震に弱いなどといった欠点もある。江戸時代以降、火災や盗難防止のために盛んに建てられ、後に裕福さの象徴ともなった。

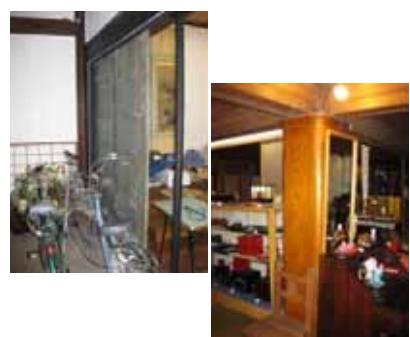
意匠については「店舗なので細かく柱が建てられていない」「部屋から庭が眺められるようにした(座敷蔵)」といったことはあるが、装飾的な部分は「施工者が決めたので分からない」という回答が多かった。また、防火については「軒先は燃えても良いように、内側にもう1枚トタン戸を設けている(店舗)」という工夫がされていた。中には「土戸を閉めたら、隙間に生味噌を塗る」という驚き的回答もあった。
